施工不備問題の対応について 経緯のご報告

2019.7.11

調査の進捗状況のご報告および、その過程で新たに確認された不備について

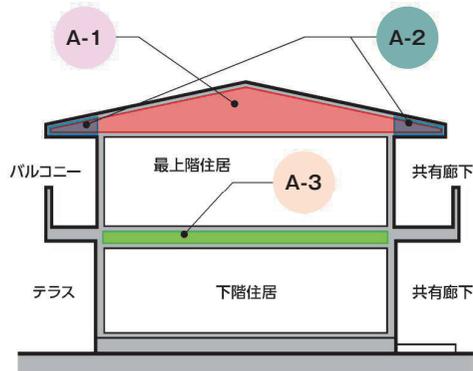
■ 界壁なし (A-1~3)

A-1 小屋裏

小屋裏全体に界壁が施工されていない場合

A-2 軒裏

軒裏のみ界壁が施工されていない場合

A-3 中間階床(天井裏)

中間階床(天井裏)に界壁が施工されていない場合

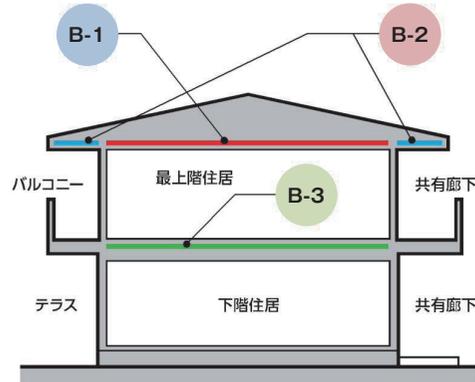
■ 不備あり (B-1~3)

B-1 小屋裏

小屋裏一部の施工に不備がある場合

B-2 軒裏

軒裏一部の施工に不備がある場合

B-3 中間階床(天井裏)

中間階床(天井裏)一部の施工に不備がある場合

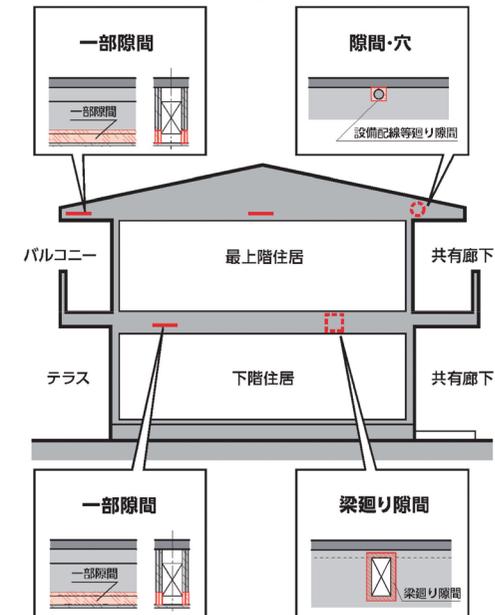
■ 軽微な不備

小屋裏・中間階(天井裏)

小屋裏・中間階(天井裏)の隙間や穴の施工に不備がある場合

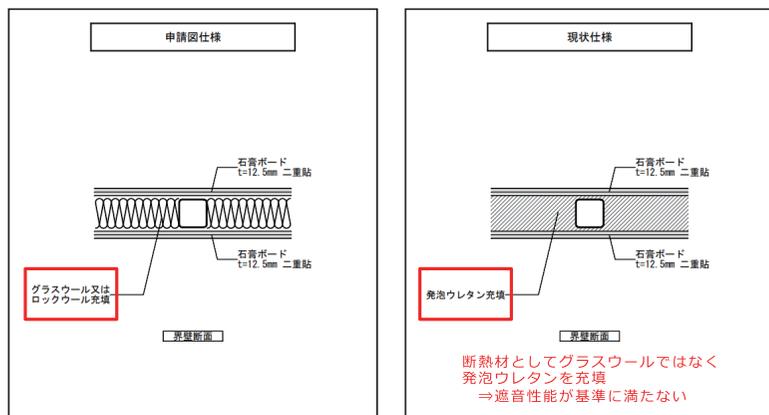
■界壁内部充填材の相違

設計図書上では界壁内部の断熱材としてグラスウールが充填されるものと記載されているにもかかわらず、実際には、発泡ウレタン(硬質ポリウレタンフォーム)が充填されており、建築基準法の規定により共同住宅の界壁に求められている遮音性の基準値を満たしていない可能性があることを確認致しました。

昭和45年建設省告示第1827号によって界壁の断熱材について使用素材がグラスウール又はロックウールと定められておりましたが、発泡ウレタン(硬質ポリウレタンフォーム)の方が断熱性能及び価格において上位素材にあたり、告示に適合すると誤認していたことが原因と考虑しております。

不備が確認されている物件の補修工事の対応につきましては、特定行政庁と協議を行った上で、当社の費用負担と責任において実施致します。2019年夏前の工事完了を目指してまいります。

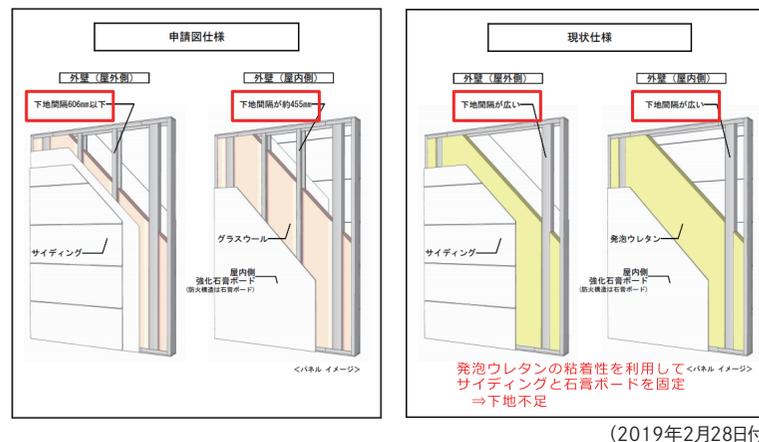
■外壁構成における大臣認定との不適合について

建築基準法の規定により、共同住宅の外壁には準耐火構造または防火構造の仕様が求められているにもかかわらず、設計図書に記載された大臣認定の仕様ではなく、実際には下図に示すパネルを用いた外壁が施工されていることを確認致しました。

大臣認定では、屋外側と屋内側に張るボードの下地間隔及び固定方法が指示されておりましたが、本パネルを採用するにあたり、設計部署と発注部署との間で情報共有が図れておらず、大臣認定とは異なる仕様で製造されていた事が原因と考虑しております。
