株式会社レオパレス 21 御中

# 施工不備問題に関する調査報告書

2019年(令和元年)7月31日  
外部調査委員会

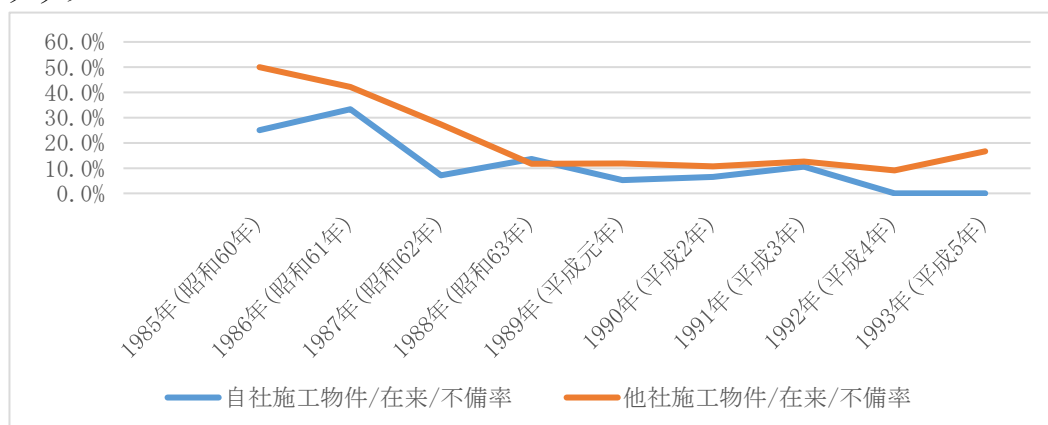
グラフ

表2と表3を基に、1985年(昭和60年)から1993年(平成5年)までの在来の他社施工物件と自社施工物件の不備率を比較すると、以下のグラフのようになる。1987年(昭和62年)は、他社施工物件の不備率(27.4%)が自社施工物件の不備率(7.1%)に比べて特に高いが、それ以外は同じような傾向となっている。

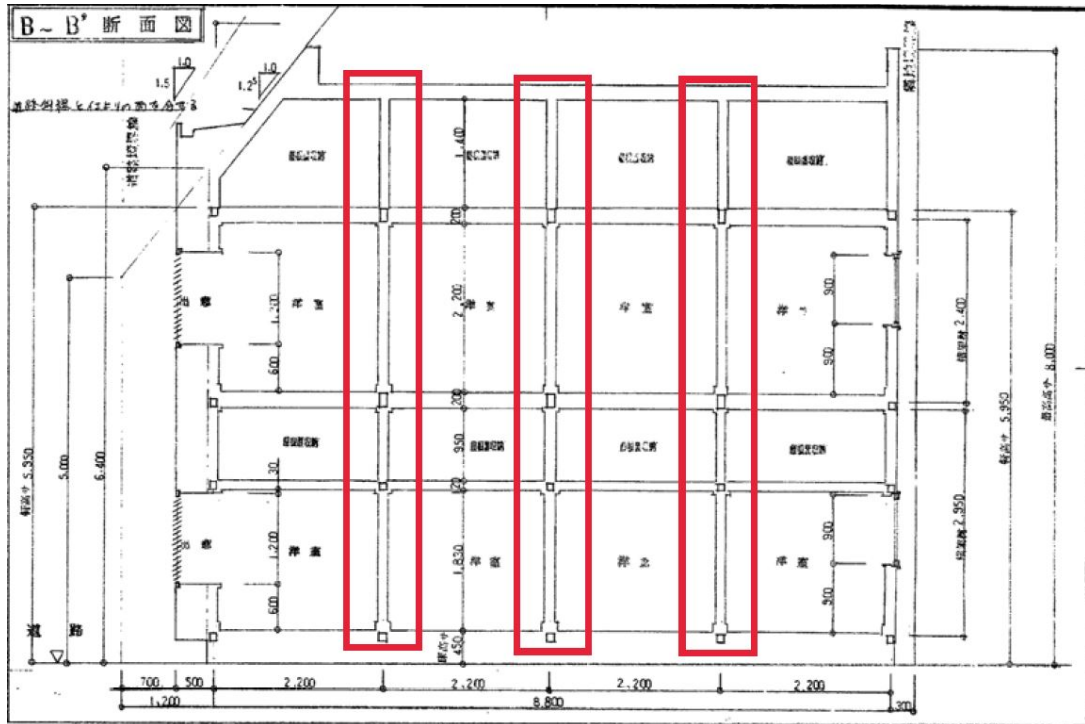
[図 1：ハッチング等がなされていなくとも、小屋裏等界壁を施工しなければならないことが分かる断面図の例]

図 1 及び図 2 についても、一見すると、小屋裏等界壁を施工する旨の記載がなされていないようにも思える。しかし、図 1 及び図 2 が作成された当時の設計担当部署の従業員によれば、図 1 については、ハッチングがなされていないものの、居室と居室の間に界壁が存在し(図 1 の赤枠部分)、その界壁を小屋裏まで伸ばさなければならない旨読み取ることができ、また、図 2 については、「カイヘキ」と記載された部分(図 2 の赤枠部分)が小屋裏まで記載されていることから、少なくとも建物の設計に関与していた者であれば界壁を小屋裏まで施工しなければならない旨読み取ることができるとのことである。また、1 階部分と 2 階部分及び 2 階部分と屋根裏収納部分のそれぞれの間には空間が存在し、界壁が途中で途切れているようにも見えるものの、それぞれの間の空間は床の厚さを示すためのものであり、界壁を小屋裏まで施工するとの理解の妨げにならないとのことである。また、図 1 及び図 2 が作成された当時の工事担当部署の従業員も、当該断面図には、界壁を小屋裏まで伸ばすよう記載されていることが分かると述べている。図 1 及び図 2 にはハッチングや文字による記載はないが、客観的に見て、小屋裏部分にも界壁が記載されているため、上記説明も踏まえ、図 1 及び図 2 も、小屋裏等界壁を施工する旨の記載がある図面と判断した。

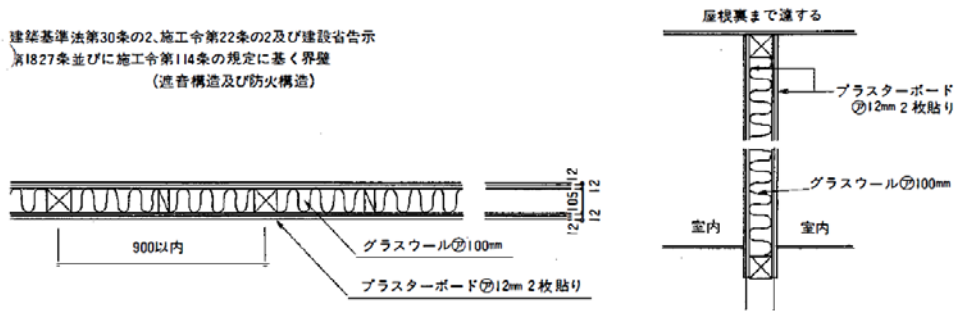
界壁 プラスターボードは、3×6厚さ12mmV溝とし、2枚張りとする。  
但し、目地は合わせて張らないで乱張りとする。尚、上部は小屋裏迄、  
下部は土台下端迄とし、全て縦張りとする。

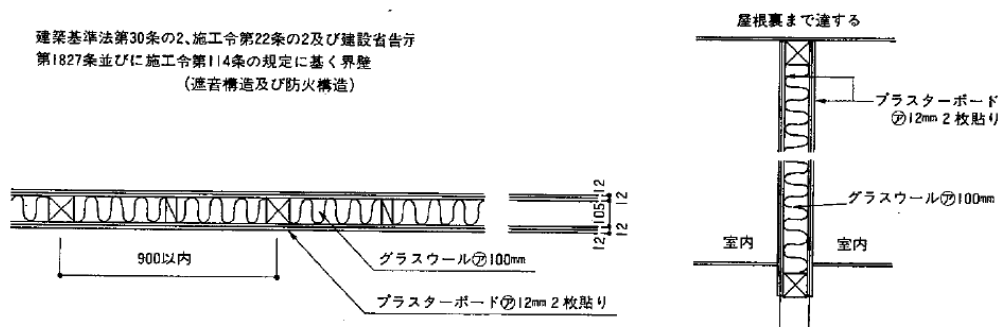
[図4：1990年(平成2年)2月に工事担当部署が作成した施工マニュアルの抜粋]

界壁 プラスターボードは、3×6厚さ12mmV溝とし、2枚張りとする。  
但し、目地は合わせて張らないで乱張りとする。尚、上部は小屋裏迄、  
下部は土台下端迄とし、全て縦張りとする。
