施工不備問題の対応について 経緯のご報告

2019.7.11

調査の進捗状況のご報告および、その過程で新たに確認された不備について

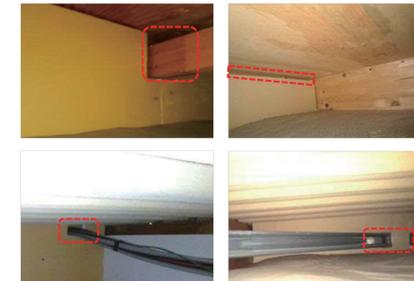
小屋裏・中間階(天井裏)

小屋裏・中間階(天井裏)の隙間や穴の施工に不備がある場合

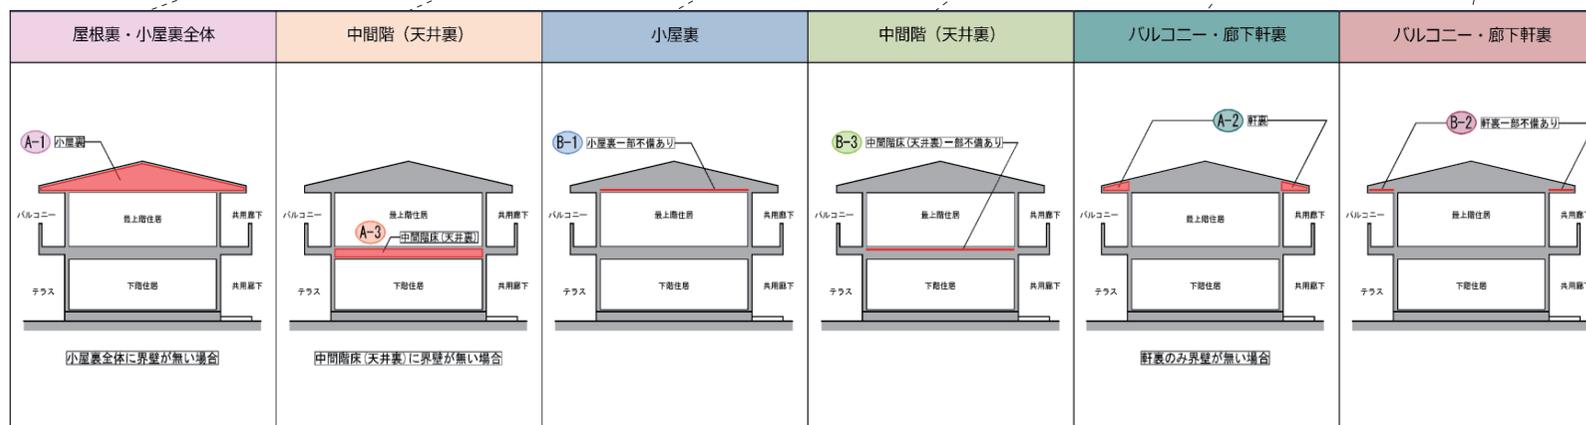
ネイルシリーズ

優先調査対象のネイルシリーズですが、軒先及び居室内より、小屋裏を調査したものを、棟数として集計した判定率は2019年6月30日時点で99.12%となっております。

調査対象	調査着手済	判定済み	判定率	界壁不備なし	界壁不備あり 合計	住戸内部				外部	
						界壁なし		不備あり		界壁なし	不備あり
						A-1 屋根裏・ 小屋裏全体	A-3 中間階床 (天井裏)	B-1 小屋裏 一部不備あり	B-3 中間階床 (天井裏) 一部不備あり	A-2 バルコニー・ 廊下軒裏	B-2 バルコニー・ 廊下軒裏 一部不備あり
913棟	909棟	905棟	99.12%	4棟	871棟	826棟	0棟	25棟	0棟	0棟	20棟

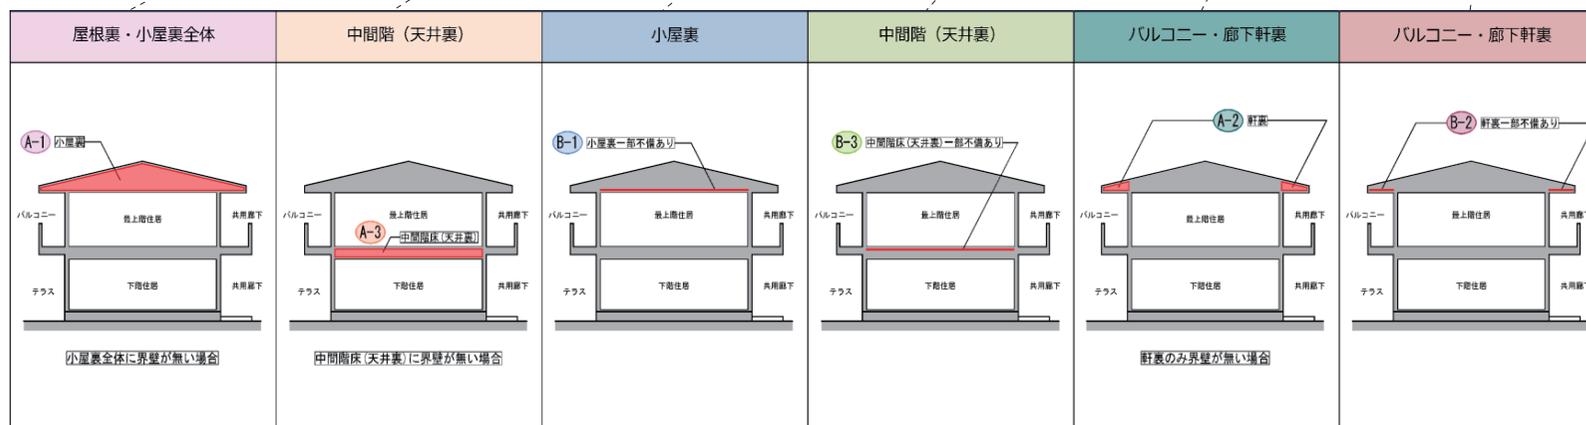
6シリーズ (ゴールドレジデンス・ニューシルバーレジデンス・ニューゴールドレジデンス・スペシャルスチールレジデンス・ベタースチールレジデンス・コングラツィア)

優先調査対象である6シリーズですが、各物件1室以上調査を行なったものを、棟数として集計した判定率は2019年6月30日時点で97.09%となっております。

調査対象	調査着手済	判定済み	判定率	界壁不備なし	界壁不備あり 合計	住戸内部				外部	
						界壁なし		不備あり		界壁なし	不備あり
						A-1 屋根裏・ 小屋裏全体	A-3 中間階床 (天井裏)	B-1 小屋裏 一部不備あり	B-3 中間階床 (天井裏) 一部不備あり	A-2 バルコニー・ 廊下軒裏	B-2 バルコニー・ 廊下軒裏 一部不備あり
14,370棟	14,160棟	13,952棟	97.09%	1,362棟	5,995棟	469棟	538棟	3,122棟	1,094棟	311棟	461棟
