外部調査委員会による調査状況の報告に関するお知らせ

株式会社レオパレス 21 外部調査委員会による調査の状況について (概要)

株式会社レオパレス 21 外部調査委員会

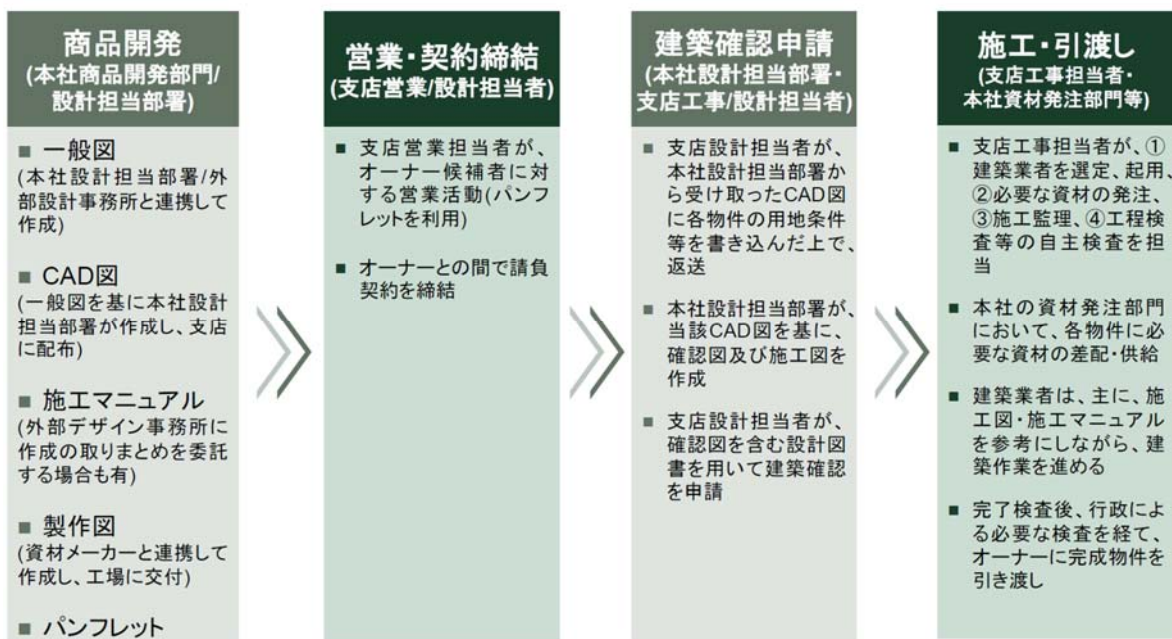
(2) 当時の商品開発から物件の施工・引渡しまでの流れ

本件不備が問題となっている物件シリーズの販売が開始された当時における、物件の施工・引渡しまでの大まかな流れを示したのが、以下の図である。本件不備に係る物件シリーズの施工販売時期における各部門の当時の部署名については、現在、確認を進めているところである。
